# INFORME FINAL

## FACULTAD DE ARTES DE LA UNIVERSIDAD DE CHILE

INFORME N° 967 / 2024  
3 DE ABRIL DE 2025

**Auditoría al estado de la infraestructura del establecimiento educacional  
Instituto Artístico de Estudios Secundarios - ISUCH.**

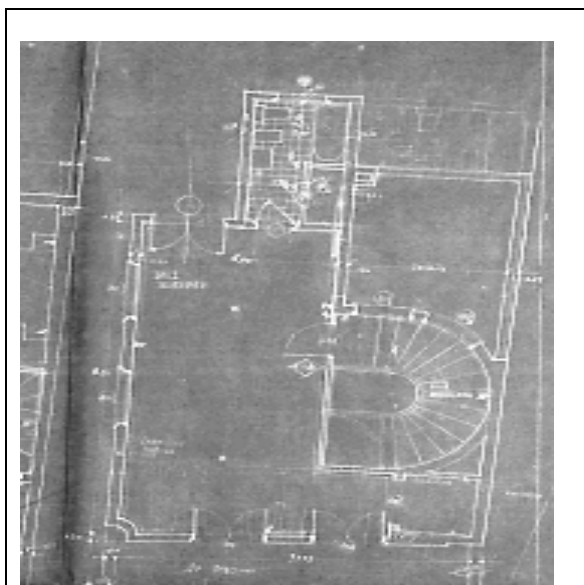
| Imagen N° | 1 |

| Observación | N° 3 del acápite II, "Examen de la Materia Auditada". |
| Contenido | Planta cuarto piso, planimetría Permiso de Edificación N° 1.522, de 1938. |

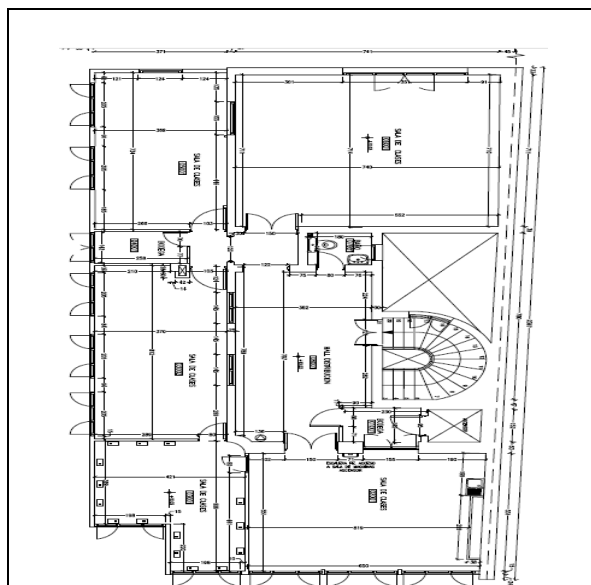
| Imagen N° | 2 |

| Observación | N° 3, del acápite II, "Examen de la Materia Auditada". |
| Contenido | Planta cuarto piso según plano de levantamiento actual, y lo verificado en terreno. |

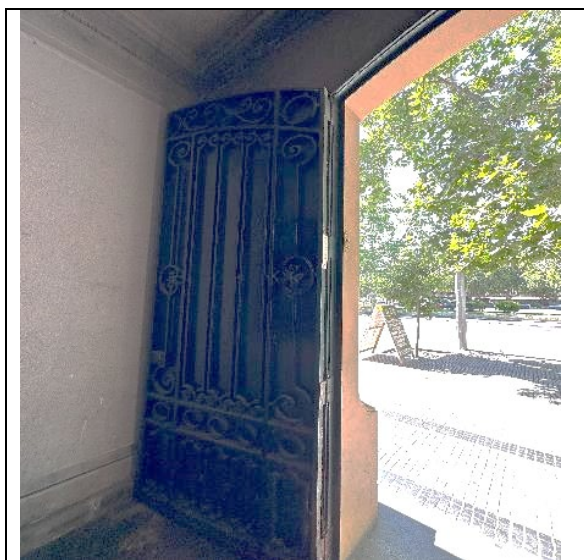
| Fotografía N° | 3 |

| Observación | N° 5.1, del acápite II, "Examen de la Materia Auditada". |
| Contenido | Puerta exterior de acceso al establecimiento abre hacia el interior. |

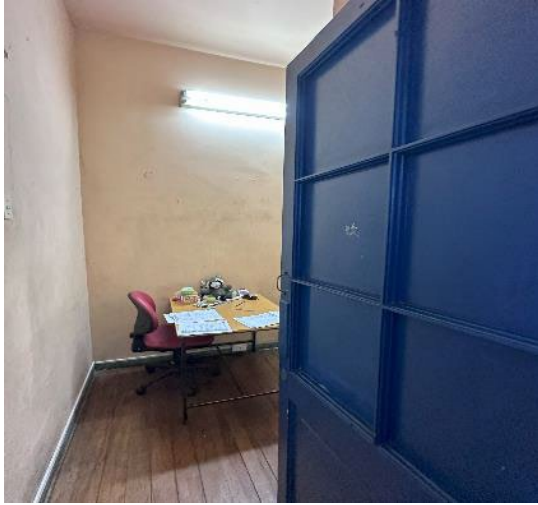
| Fotografía N° | 5 |

| Observación | N° 5.1, del acápite II, "Examen de la Materia Auditada". |
| Contenido | Recinto interior con puerta que abre hacia el interior. |

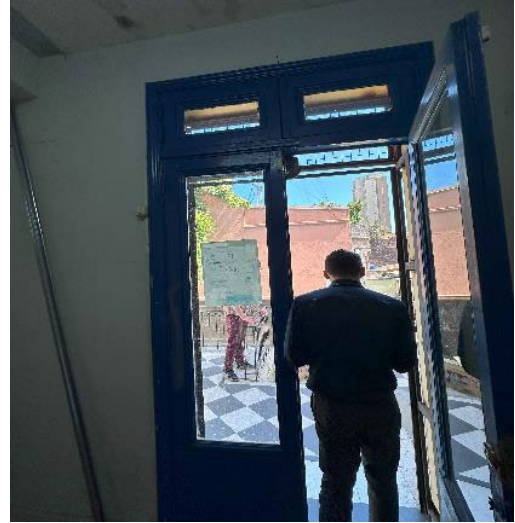
| Fotografía N° | 6 |

| Observación | N° 5.1, del acápite II, "Examen de la Materia Auditada". |
| Contenido | Puerta de salida hacia patio exterior, abre hacia el interior. |

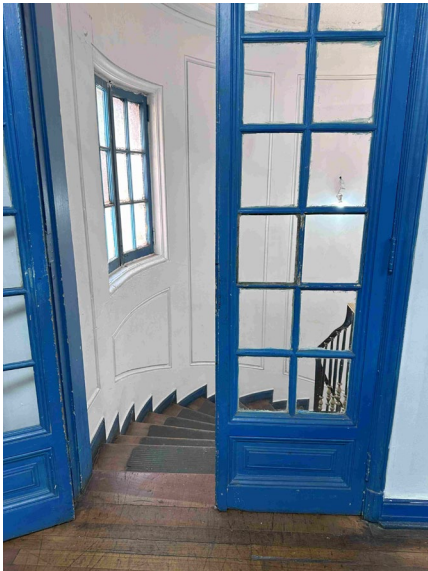
| Fotografía N° | 7 |

| Observación | N° 5.1 y 5.2, del acápite II, "Examen de la Materia Auditada". |
| Contenido | Puerta abre contra evacuación y escaleras no cuentan con pasamanos en ambos lados. |

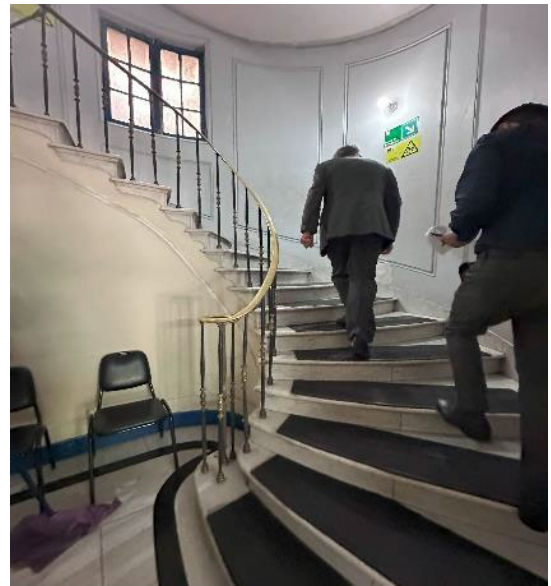
| Fotografía N° | 8 |

| Observación | N° 5.2, del acápite II, "Examen de la Materia Auditada". |
| Contenido | Escaleras no cuentan con pasamanos en ambos lados |

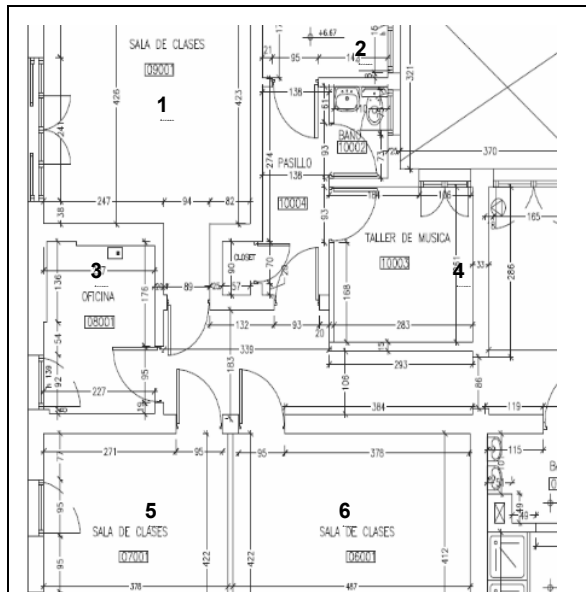
| Imagen N° | 9 |

| Observación | N° 5.3, del acápite II, "Examen de la Materia Auditada". |
| Contenido | 3er piso, ala norte, 6 recintos con salida a pasillo de un ancho menor a 2,4 m. |

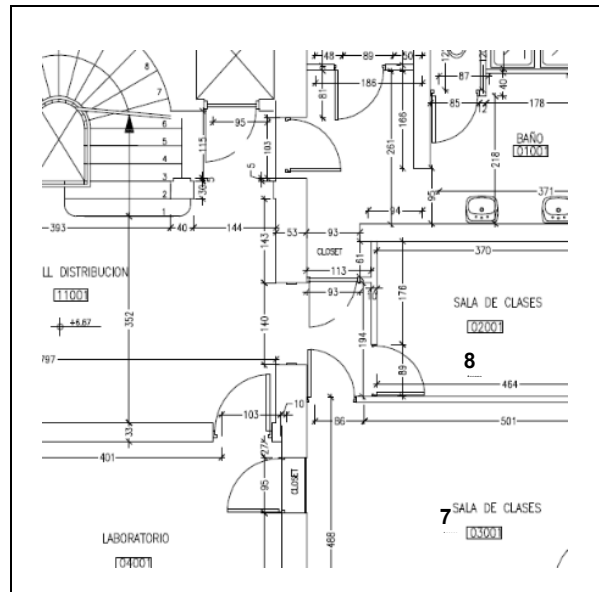
| Imagen N° | 10 |

| Observación | N° 5.3, del acápite II, "Examen de la Materia Auditada". |
| Contenido | 3er piso, ala sur, 2 recintos con salida a pasillo de un ancho menor a 2,4 m. |

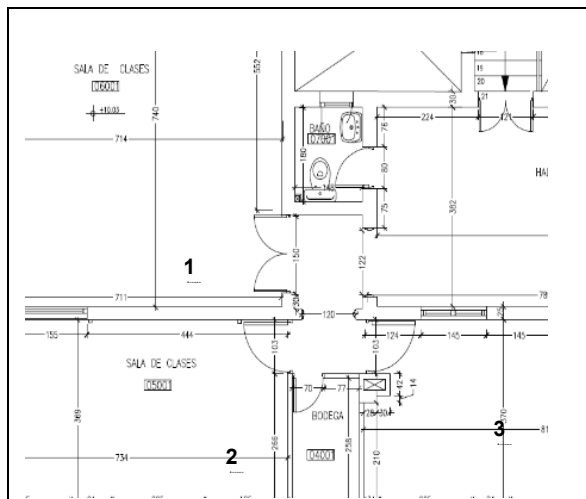
| Imagen N° | 11 |

| Observación | N° 5.3, del acápite II, "Examen de la Materia Auditada". |
| Contenido | 4to piso, 3 recintos con salida a pasillo con un ancho menor a 2,4 m. |

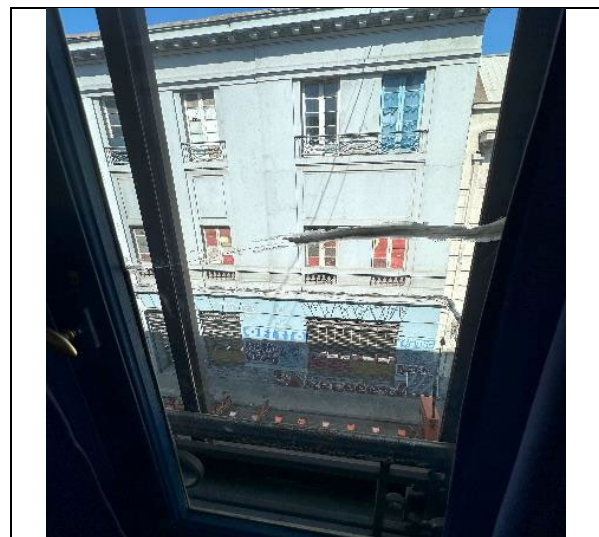
| Fotografía N° | 12 |

| Observación | N° 5.4, del acápite II, "Examen de la Materia Auditada". |
| Contenido | Vidrios quebrados en ventanas de salas de clases. |

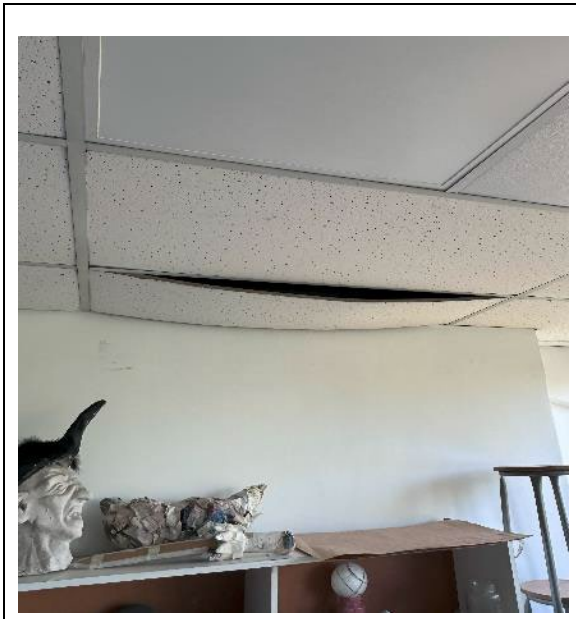
| Fotografía N° | 13 |

| Observación | N° 5.4, del acápite II, "Examen de la Materia Auditada". |
| Contenido | Planchas de cielo falso en mal estado, con riesgo de caída. |

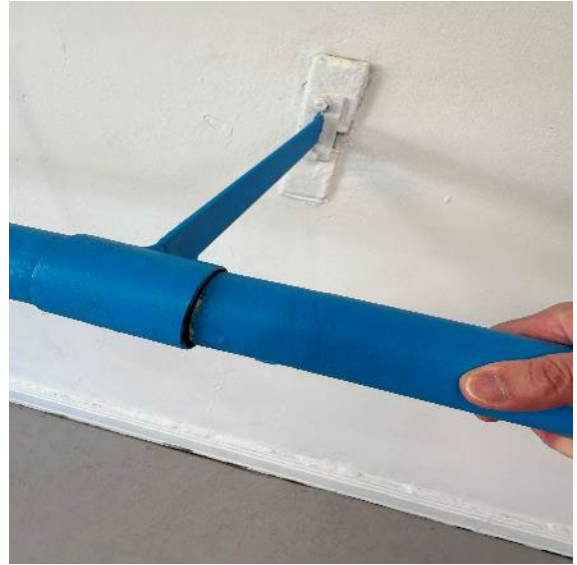
| Fotografía N° | 14 |

| Observación | N° 5.4, del acápite II, "Examen de la Materia Auditada". |
| Contenido | Barra de apoyo suelta en sala de danza, en 4º piso. |

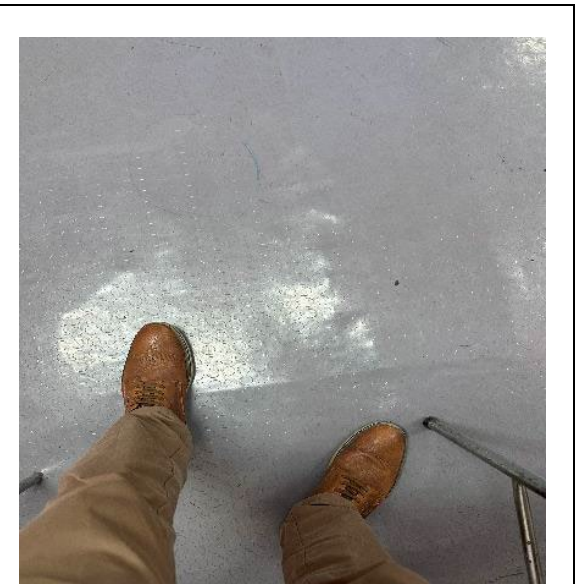
| Fotografía N° | 15 |

| Observación | N° 5.4, del acápite II, "Examen de la Materia Auditada". |
| Contenido | Piso en biblioteca desnivelado y en mal estado, en 4to piso. |

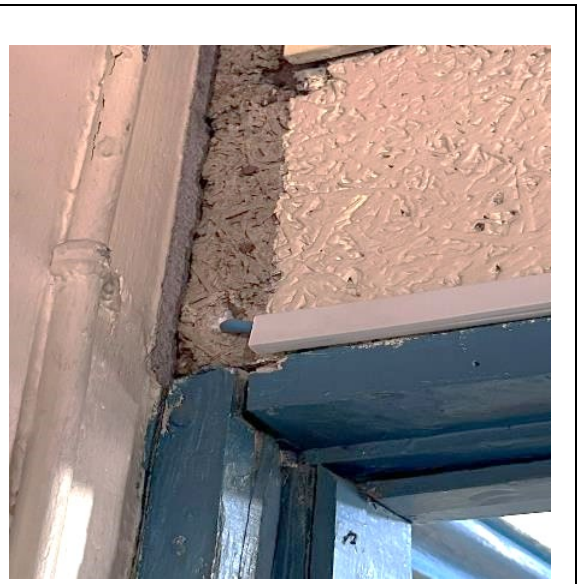
| Fotografía N° | 16 |

| Observación | N° 5.4, del acápite II, "Examen de la Materia Auditada". |
| Contenido | Cable eléctrico a la vista embutido en material inflamable (madera aglomerada), en 4º piso. |

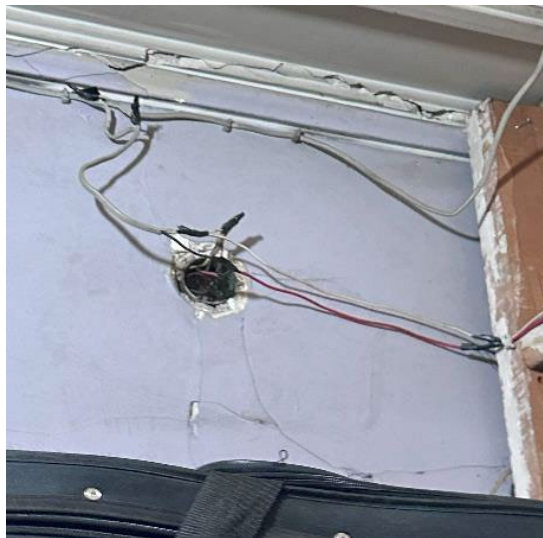
| Fotografía N° | 17 |

| Detalle | N° fotografía del anexo N° 1 |
|---|---|
| 6. Deficiente conexión eléctrica sin canalización, en 4 <sup>to</sup> piso | 17 |

| Observación | N° 5.4, del acápite II, "Examen de la Materia Auditada". |
| Contenido | Deficiente conexión eléctrica sin canalización. |

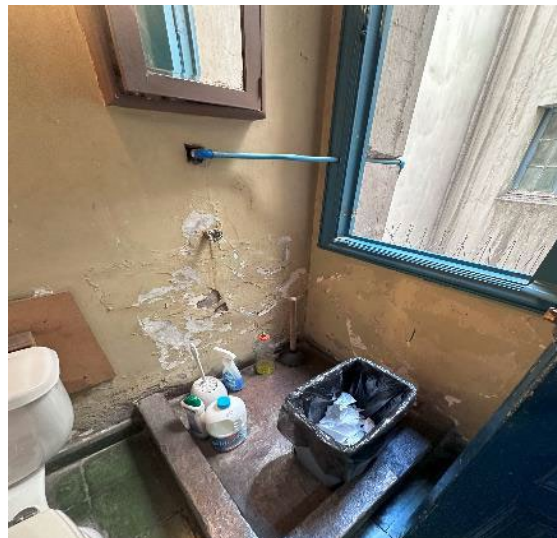
| Fotografía N° | 18 |

| Observación | N° 7, del acápite II, "Examen de la Materia Auditada". |
| Contenido | Ducha de baño de funcionarios no operativa. |

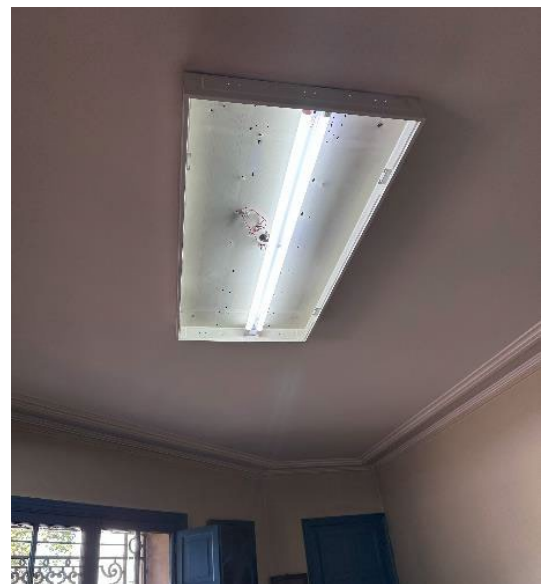
| Fotografía N° | 19 |

| Detalle | N° fotografía del anexo N° 1 |
|---|---|
| 1. Deficiente estado de luminarias, faltan luminarias y paneles rotos. | 19 |

| Observación | N° 8, del acápite II, "Examen de la Materia Auditada". |
| Contenido | Deficiente estado de luminarias. |

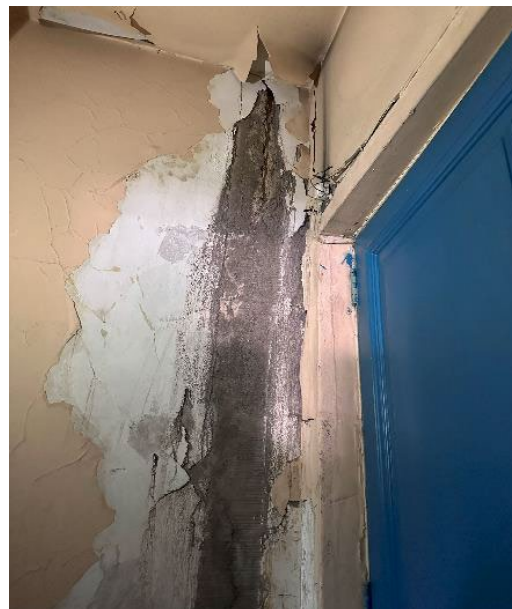
| Fotografía N° | 20 |

| Detalle | N° fotografía del anexo N° 1 |
|---|---|
| 2. Grietas y rastros de filtración de agua frente a oficina de la Dirección de establecimiento. | 20 |

Al respecto, y luego de efectuar una nueva visita al ISUCH, se pudo verificar que las objeciones descritas ya habían sido corregidas, salvo aquellas descritas en los numerales 2 y 8, de la tabla precedente, relativas a grietas y rastros de filtración de agua frente a oficina de la Dirección del establecimiento, y a la presencia de un panel de luz roto en la Sala de Danza, respectivamente.

| Contenido | Grietas y rastros de filtración de agua en muro. |

7. En cuanto a las observaciones que se mantienen en el numeral 8, “Respecto del cumplimiento en aspectos de conservación de las edificaciones” (MC), referidas a los puntos 2 y 8, de la tabla N° 3 de este informe, sobre grietas y rastros de filtración de agua frente a oficina de la Dirección del establecimiento, y a la presencia de un panel de luz roto en la Sala de Danza, respectivamente, la entidad fiscalizada deberá dar cuenta de su corrección, en un plazo de 60 días hábiles, contado desde la recepción del presente informe.

| Nº DE OBSERVACIÓN Y EL ACÁPITE | MATERIA DE LA OBSERVACIÓN | NIVEL DE COMPLEJIDAD | REQUERIMIENTO PARA SUBSANAR LA OBSERVACIÓN |
|---|---|---|---|
| Numeral 8, del acápite II, "Examen de la Materia Auditada" | Respecto del cumplimiento en aspectos de conservación de las edificaciones | Medianamente compleja | Respecto a los puntos 2 y 8, de la tabla N° 3 de este informe, sobre grietas y rastros de filtración de agua frente a oficina de la Dirección del establecimiento, y a la presencia de un panel de luz roto en la Sala de Danza, respectivamente, la entidad fiscalizada deberá dar cuenta de su corrección, en un plazo de 60 días hábiles, contado desde la recepción del presente informe, informando de ello en el Sistema de Seguimiento y Apoyo CGR. |

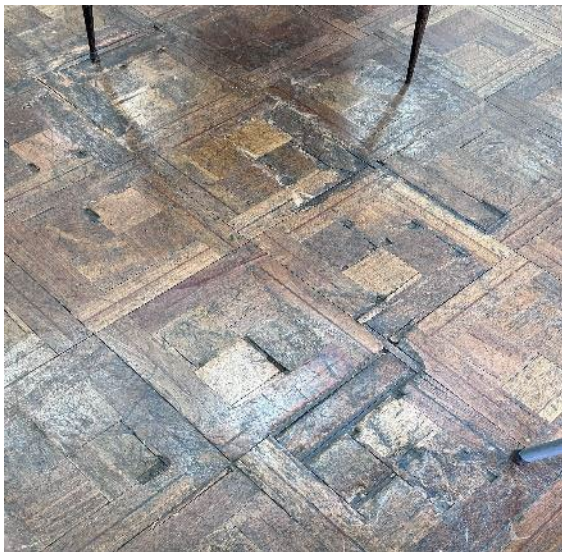
| Fotografía N° | 21 |

| Observación | N° 8, del acápite II, "Examen de la Materia Auditada". |
| Contenido | Piso de parquet en mal estado en salas de clases. |

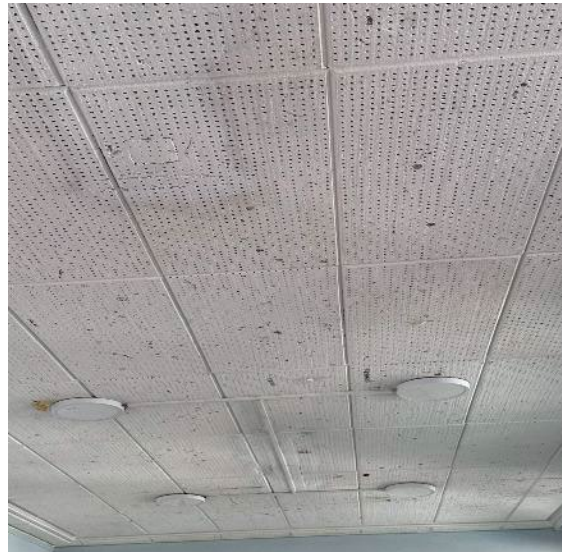
| Fotografía N° | 22 |

| Observación | N° 8, del acápite II, "Examen de la Materia Auditada". |
| Contenido | Cielo sucio en salas de clases. |

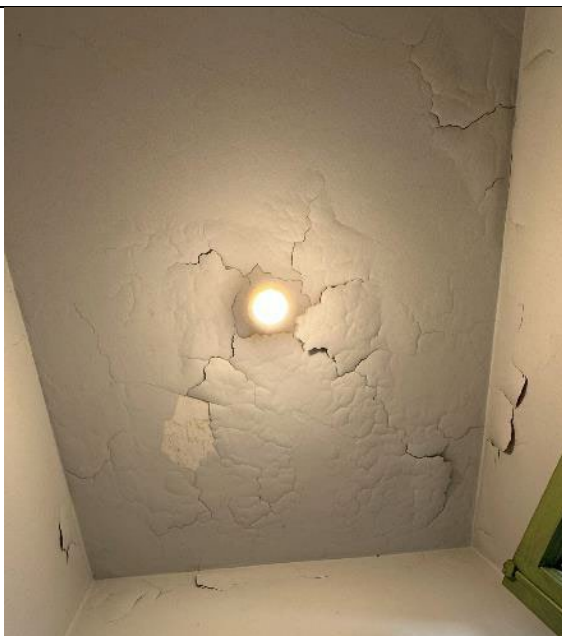
| Fotografía N° | 23 |

| Observación | N° 8, del acápite II, "Examen de la Materia Auditada". |
| Contenido | Pintura de cielo de baños descascarada. |

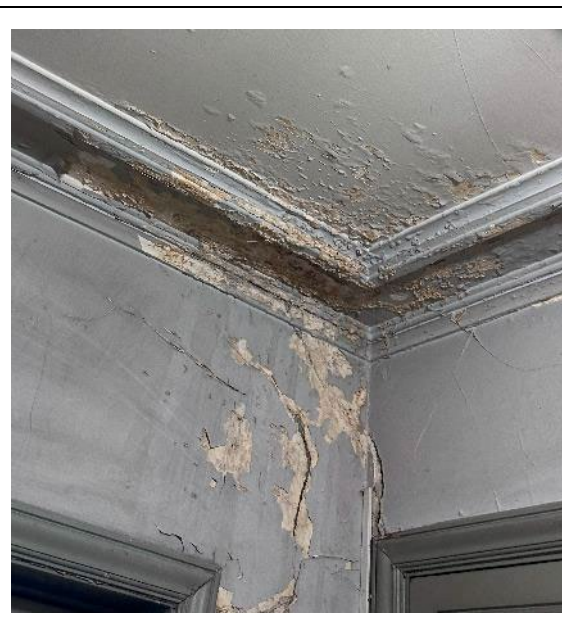
| Fotografía N° | 24 |

| Detalle | N° fotografía del anexo N° 1 |
|---|---|
| 6. Muros y cielos con grietas y pintura en mal estado. | 24 |

| Contenido | Muros y cielos con grietas y pintura en mal estado. |

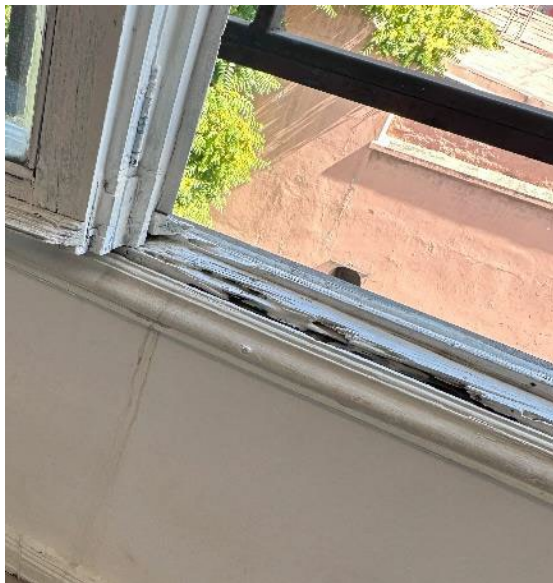
| Fotografía N° | 25 |

| Observación | N° 8, del acápite II, "Examen de la Materia Auditada". |
| Contenido | Marcos de ventanas en mal estado, sala de danza. |

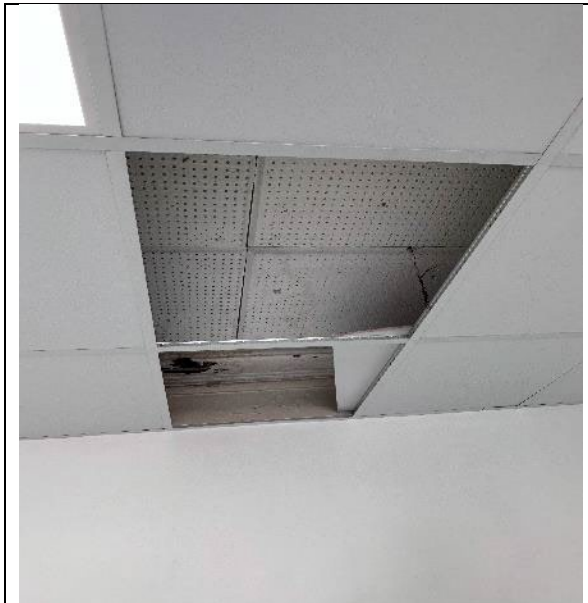
| Fotografía N° | 26 |

| Observación | N° 8, del acápite II, "Examen de la Materia Auditada". |
| Contenido | Sectores sin planchas de cielo y paneles de luz rotos en sala de danza. |

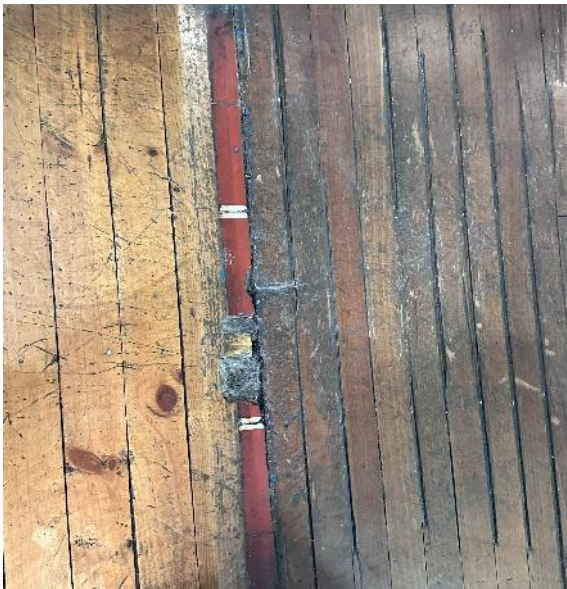
| Fotografía N° | 27 |

| Observación | N° 8, del acápite II, "Examen de la Materia Auditada". |
| Contenido | Piso de madera dañado en sala de música. |

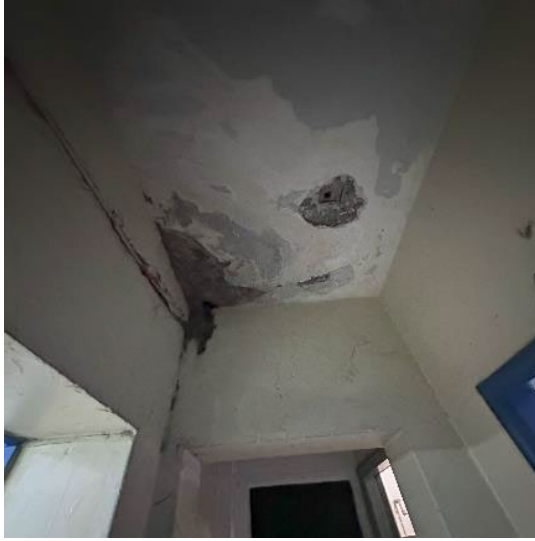
| Fotografía N° | 29 |

| Observación | N° 8, del acápite II, "Examen de la Materia Auditada". |
| Contenido | Losa sobre 1 <sup>er</sup> piso con filtración y humedad. |

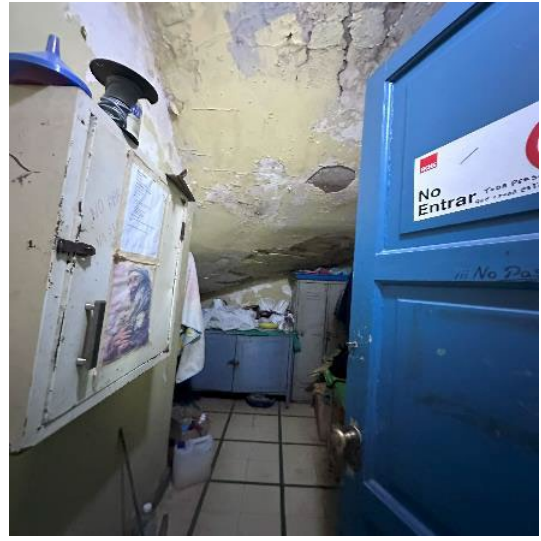
| Fotografía N° | 30 |

| Observación | N° 8, del acápite II, "Examen de la Materia Auditada". |
| Contenido | Recintos sucios e insalubres. |
