Ficha Básica de Documentación 2010

Casa Central de la Universidad Bernardo O'Higgins. | 3 |

El nombre del edificio varía en diversos textos, aunque la denominación que más aparece es la de "Edificio Defensa de la Raza", debido a la Institución que le dio origen. El nombre original era el de "Hogar Modelo Parque Cousiño", pero éste fue cambiado a "Hogar Modelo Presidente Pedro Aguirre Cerda" en homenaje al presidente impulsor del programa Defensa de la Raza y Aprovechamiento de las Horas Libres. | 4 |

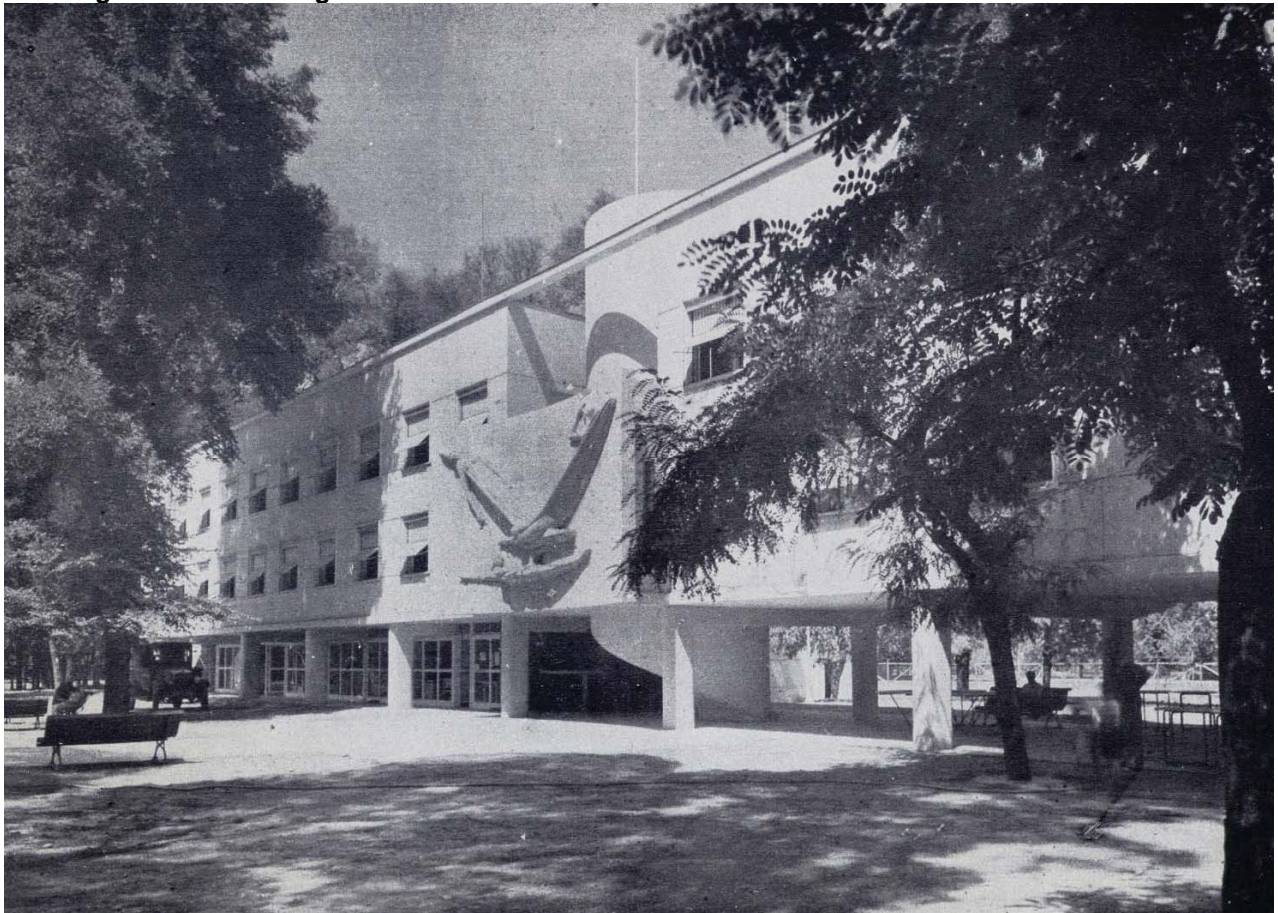
0.1 Imagen del edificio/lugar

Artículo representado: Vista de la fachada oriente, bloque central.
Fuente: Jorge Aguirre (ed.) *Defensa de la Raza 1939 – 1941*.
Fotografía: Antonio Quintana.
Fecha: 1941.

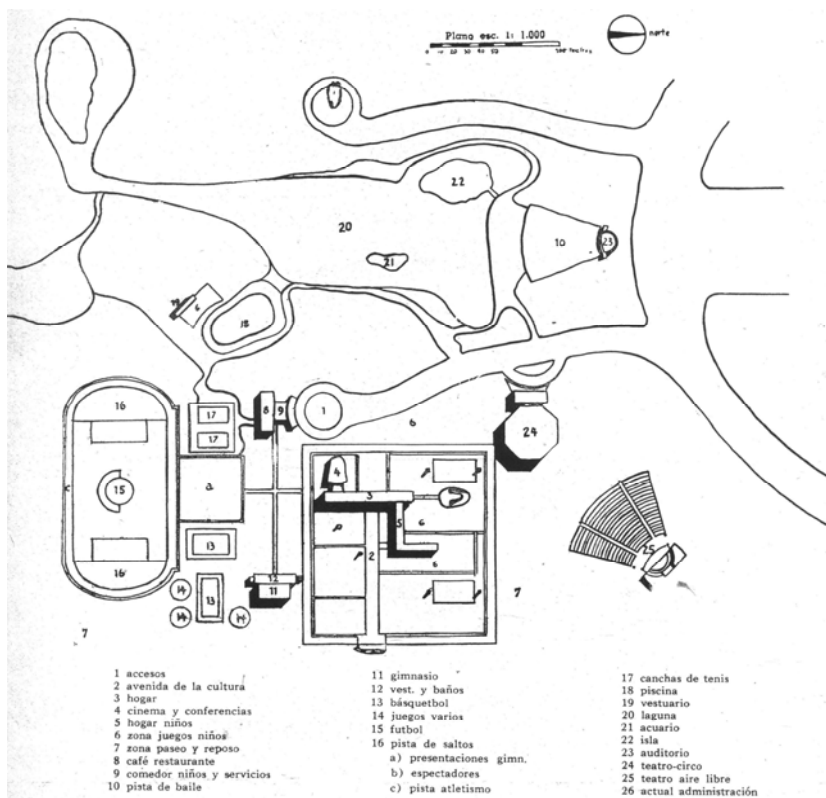
Plano General Parque Reposo y Cultura.
 Fuente: Revista Arquitectura y Construcción, N° 9, Junio 1947.
 Autor: Gabriel Rodríguez / Jorge Aguirre.
 Fecha: n/a.

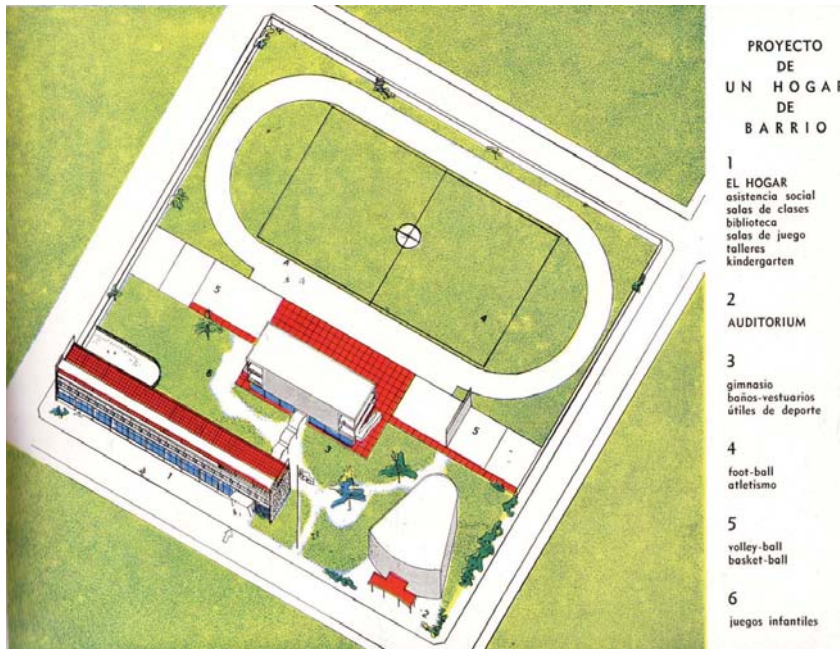
Esquema Parque Reposo y Cultura.
 Fuente: Vera, C.
 Autor: n/a.
 Fecha: n/a.

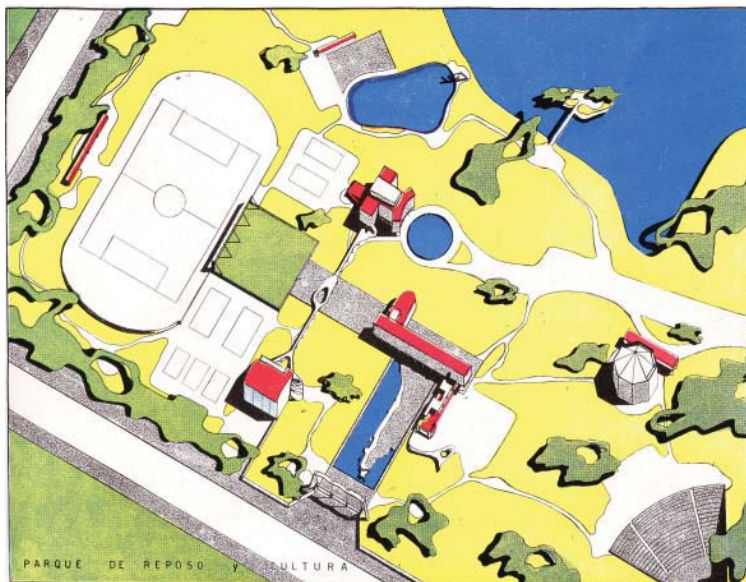
Esquema Parque Reposo y Cultura.

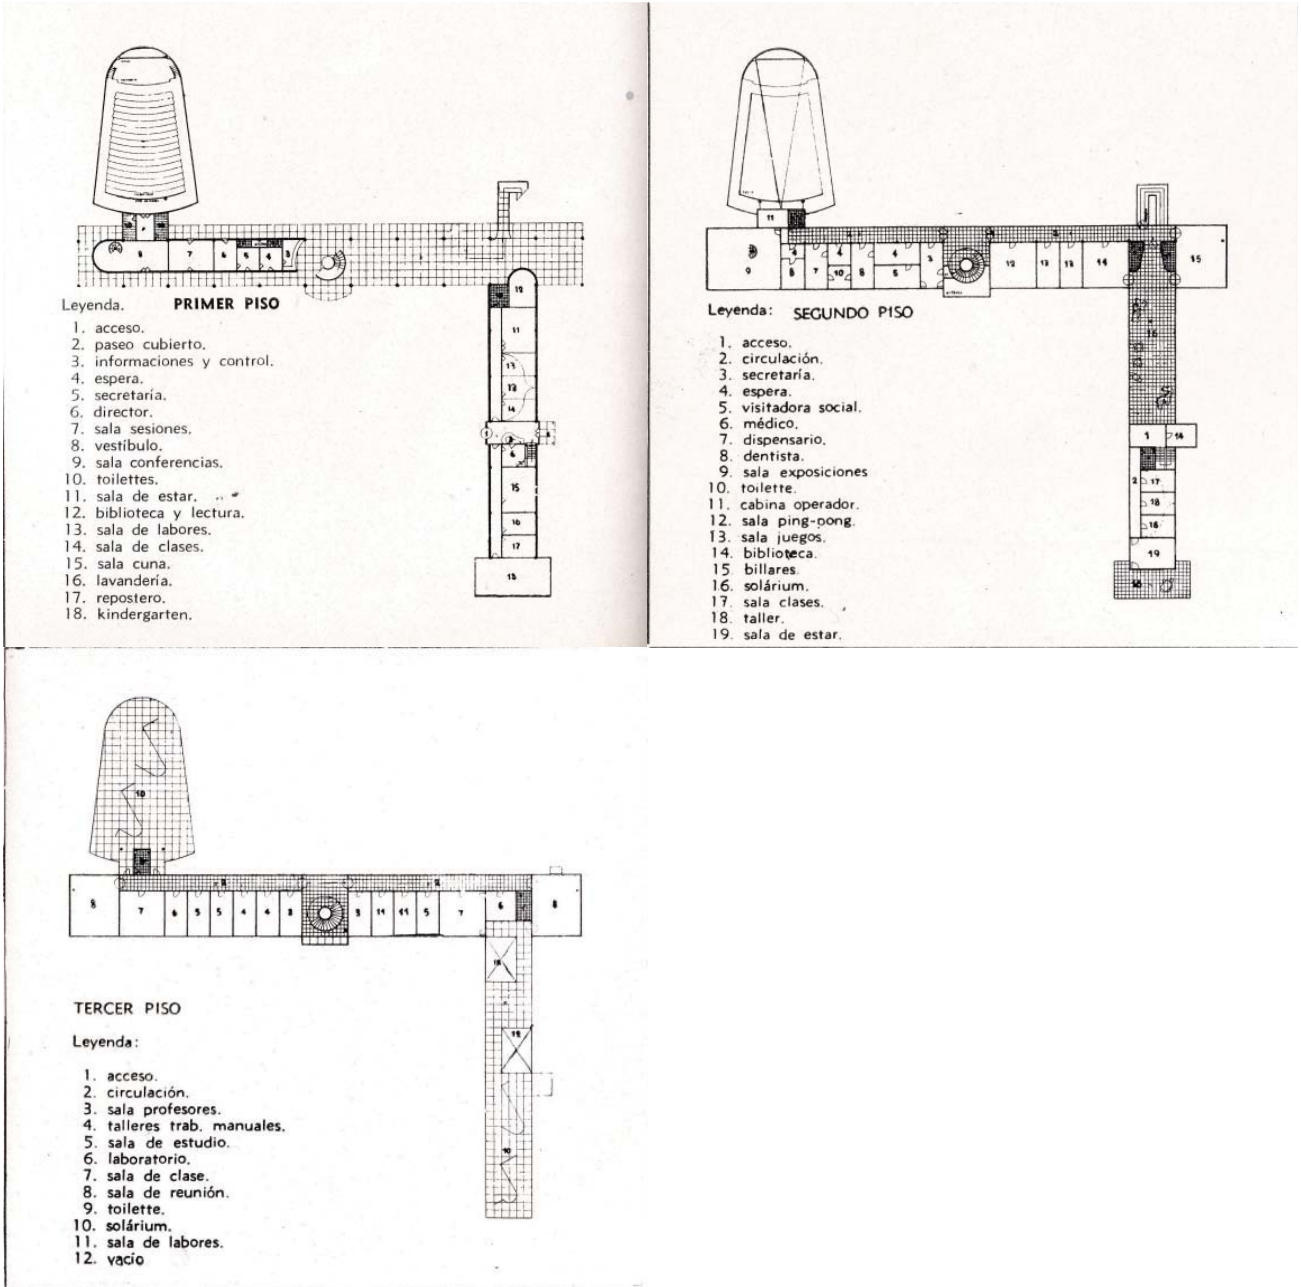
Plantas Arquitectura 1°, 2° y 3° piso.

El edificio se presenta como un esqueleto de vigas y pilares distribuidos de acuerdo a una retícula de 6 mt. x 6 mt., presente en todos los niveles del edificio y un módulo de 3 mt. x 3 mt. en la distribución de los muros interiores. Se distinguen claramente tres unidades estructurales independientes: el auditorio, el cuerpo principal y los cuerpos del extremo norte, incluido el volumen rótula. En el primer y segundo nivel del cuerpo principal aparecen pilares cuya sección corresponde a un rectángulo cuyos lados menores son semicircunferencias, mientras que en el tercer nivel se trata de pilares de sección rectangular. Las vigas principales se manifiestan exteriormente como bandas continuas que bordean perimetralmente a las fachadas, destacando en la fachada oriente la viga que atraviesa en el vacío ubicado en el eje principal.

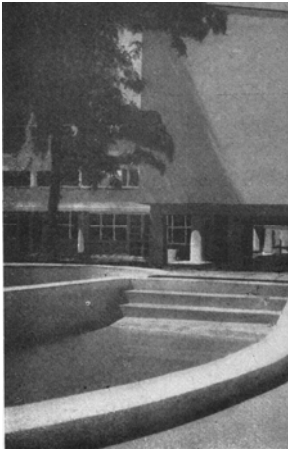
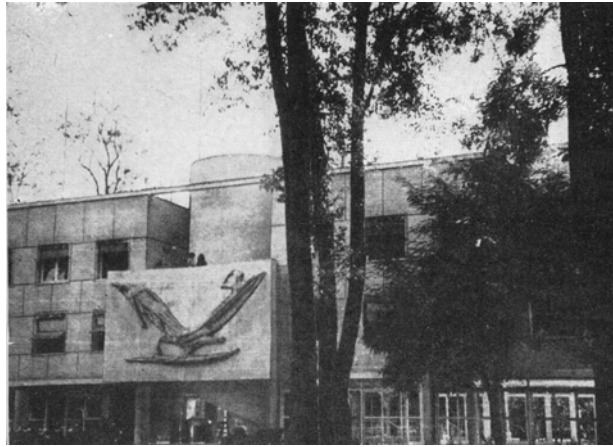
Fachada Norte – Fachada Oriente

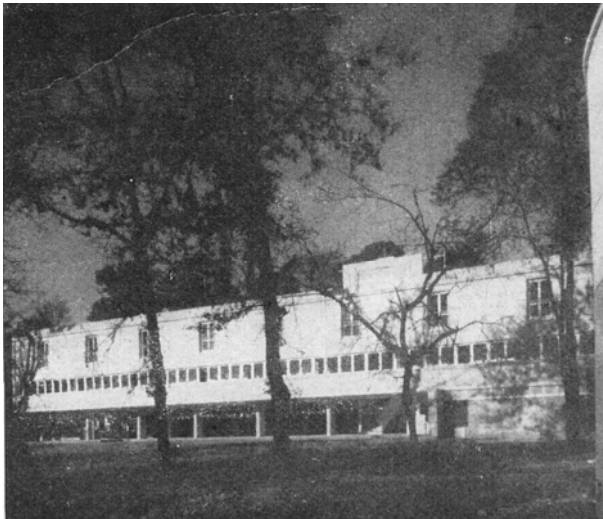
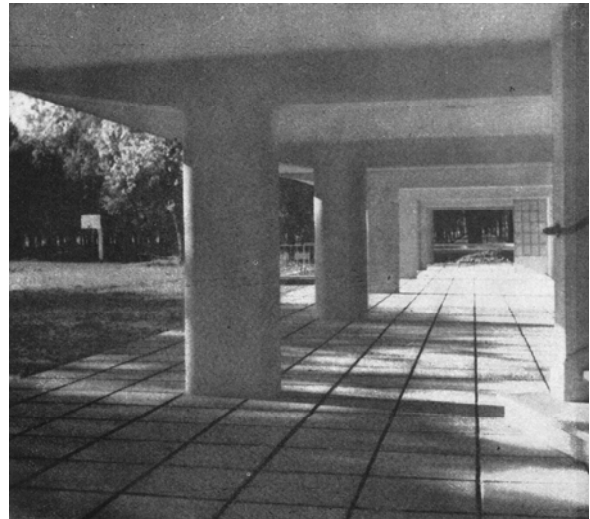
Fachada Poniente – Planta libre.

El primer piso constituye una planta libre, por lo cual el segundo piso está construido sobre pilares aislados que permiten la formación de un pórtico cubierto que sirve como zona de reposo.

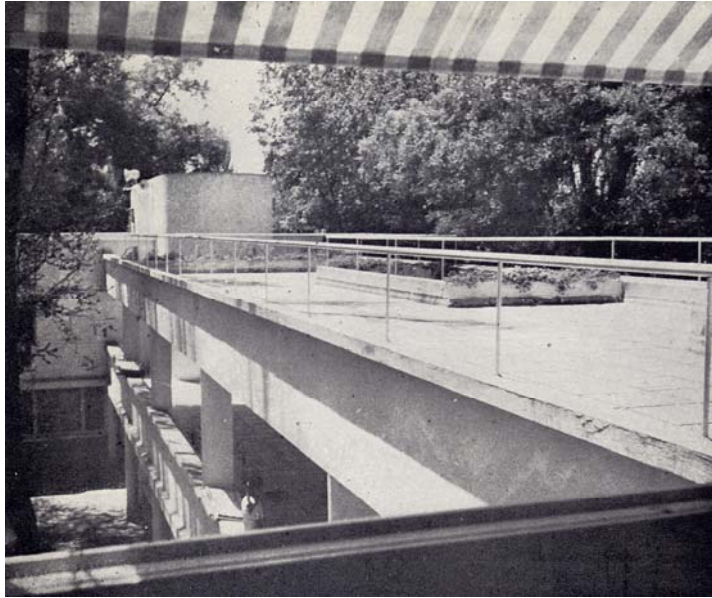
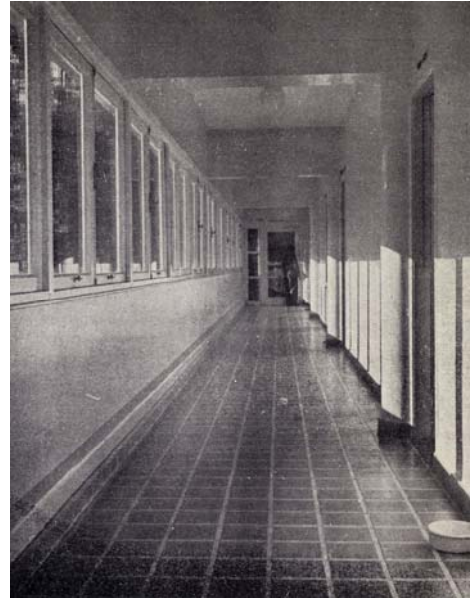
Terraza Solarium – Pasillo conector.
Fuente: Folleto Defensa de la Raza, Editorial Zig-Zag, 1939-1941.
Autor: n/a.
Fecha: n/a.

Las cubiertas son de losas de hormigón armado, lo que permitió la creación de terrazas *solarium* al frente de cada sección para desarrollar al aire libre las actividades del interior.

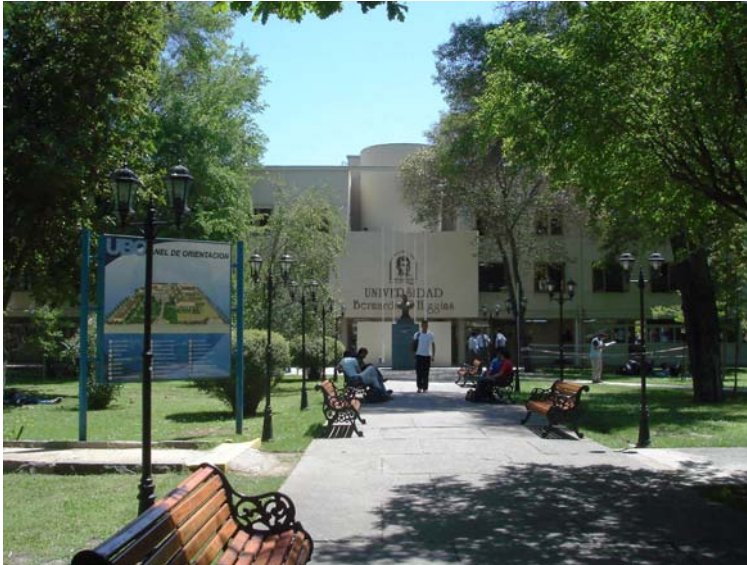
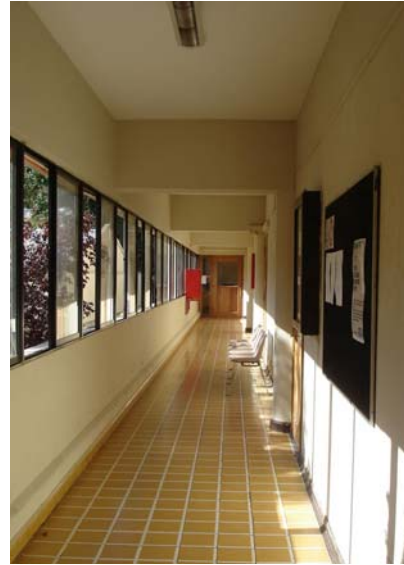
Estado actual
Fachada Principal eje acceso – Pasillo conector.
Fuente: Vera, C.
Autor: Cecilia Vera
Fecha: n/a.

2.6	Uso actual: Casa Central de la Universidad Bernardo O'Higgins.	18
2.7	Condición actual: En la actualidad el edificio es ocupado como casa central de la Universidad Bernardo O'Higgins, por lo cual los requerimientos programáticos del nuevo uso han determinado que el edificio, tanto en su interior, exterior y contexto, se encuentren considerablemente modificados y deteriorados a partir de numerosas intervenciones que afectan profundamente su volumetría original y la limpieza de sus fachadas, algunas de las cuales	19

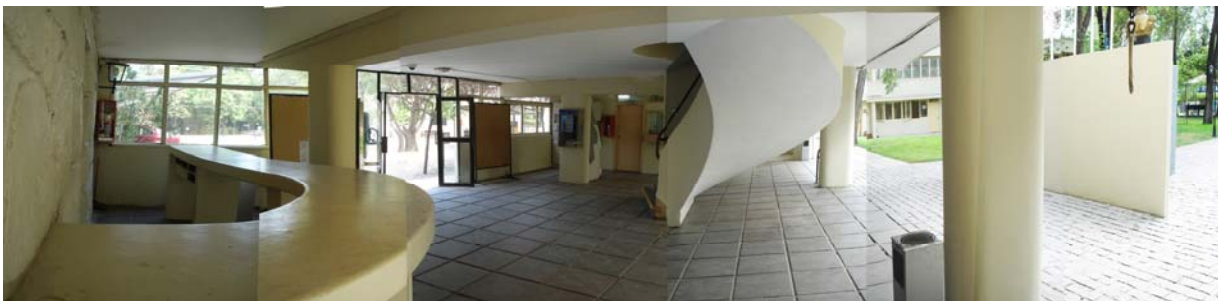
Estado actual
Planta libre intervenida.
Fuente: Vera, C.
Autor: Cecilia Vera
Fecha: n/a.

Al interior el edificio ha sufrido numerosas mutilaciones, como las nuevas y numerosas subdivisiones de los espacios destinados originalmente a funciones administrativas, salas y talleres, en las que no fueron respetadas ni la retícula ordenadora de la estructura original, ni la modulación de vanos en fachadas, así como la modificación, clausura y desaparición de escaleras y pasillos.

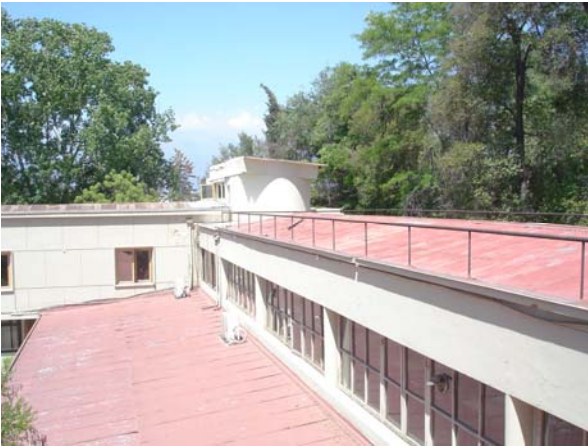
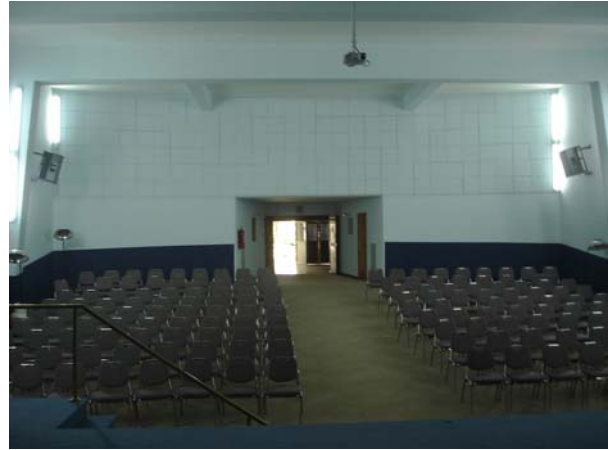
Terraza Solarium intervenida – Auditorio.
